## (FOTO) Obnova kulturne baštine: Provjerili smo kako napreduje restauracija i sanacija sakralnih objekata oštećenih u potresu

Objavio Ivana Grbeša - 30. rujna 2020. u 23:15

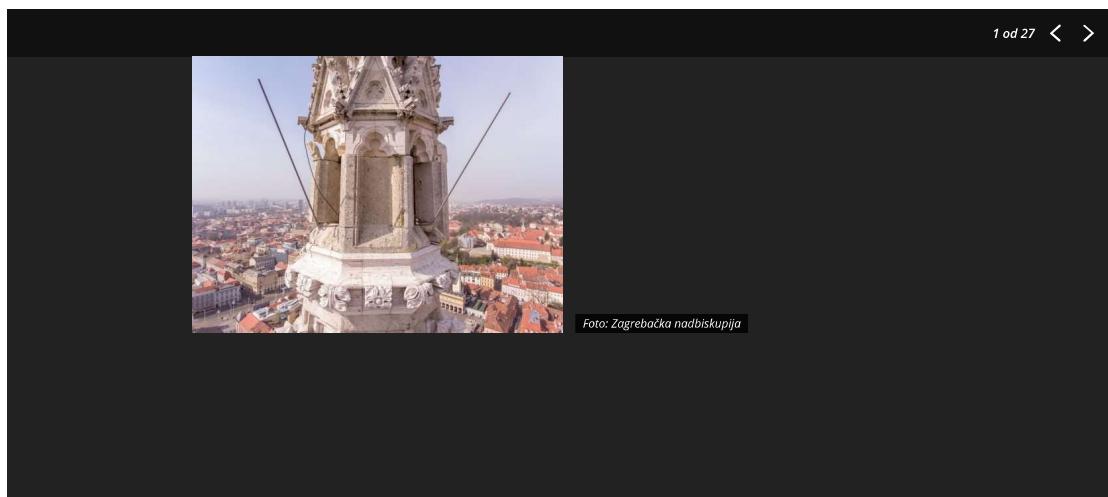
Iz tiskovnog ureda Zagrebačke nadbiskupije objavili su fotografije koje prikazuju posljedice potresa na Katedrali i Nadbiskupskom dvoru te radnike koje rade na sanaciji i zaštiti objekta.

Katedrala je skelama zaštićena od daljnog urušavanja, no kako nam je istaknuto procjena ukupne štete, kao i izrada samih troškovnika, trajat će još mjesecima.

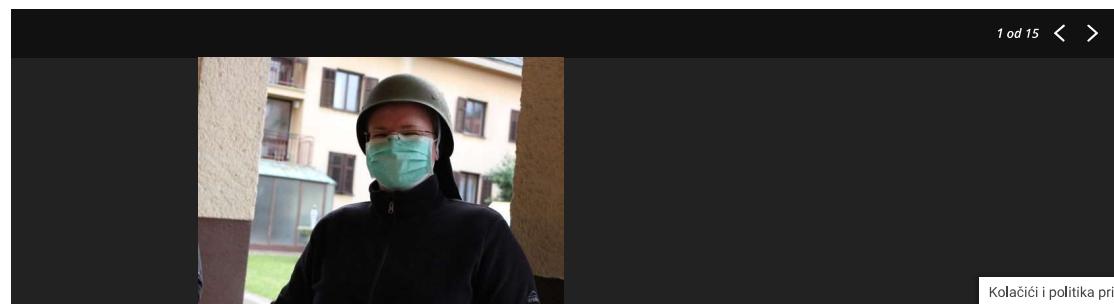
1 od 15 &lt; &gt;

U jednom od simbola sakralne arhitekture i kulturne baštine stare zagrebačke gradske jezgre u potresu je teško oštećen zvonik, no najvidljivija posljedica potresa na župnoj crkvi sv. Ivana Krstitelja pukotina je u trijumfalnom luku nad oltarom te prazan oltar, s kojega je tijekom potresa sklinzna oltarna slika koja prikazuje krštenje Isusa na rijeci Jordanu.

“Oltarna slika dobila je nekoliko poderotina i planiramo njenu restauraciju sljedeće godine. Crkva je otvorena za bogoslužja. Trenutno su radovi na bočnim lađama.”, pojasnio je v.l. Lastovčić.

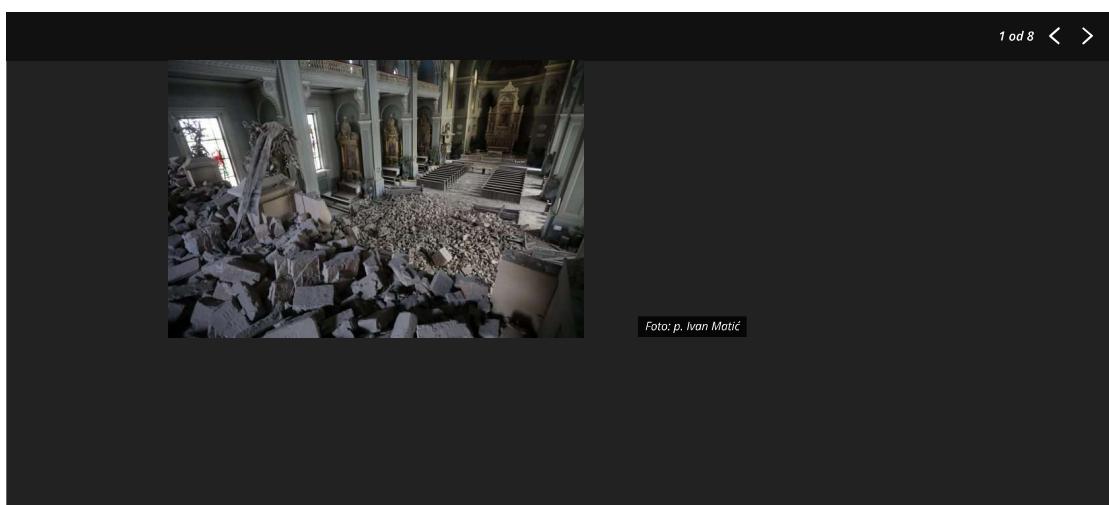
1 od 8 &lt; &gt;

U desetak sekundi potresa urušila se otpriklike trećina stropa. Visoka hrpa cigli našla se i na prostoru kora, gdje je svod prilikom urušavanja povukao i korsku ogradu, no kor je ipak ostao čitav. Srećom orgulje su se na dan potresa nalazile na obnovi. Vrijedna freska sv. Cecilije koja se nadvija nad korom također je pretrpjela oštećenja kao i freska Posljednje večere. S glavnoga oltara pao je križ te se slomio, no slika Presvetoga Srca Isusova, kao i sam visoki oltar, nisu pretrpjeli veća stradanja. Također, i grob bl. Ivana Merza ostao je očuvan.

“Dvije petine stropa je potpuno srušeno. Temeljitim pregledom je utvrđeno da je i ostatak bačvastog svoda bazilike teško oštećen te će se morati srušiti sve do svetišta. Oštećene su i dvije najvrjednije freske: sv. Cecilija na koru i Posljednja večera u apsidi, no moći će se sanirati. Postoje oštećenja i na svodovima galerija. Tornjevi također nisu pošteđeni, više je oštećen južni toranj pa je za tornjeve zavod za zaštitu spomenika propisao hitnu sanaciju”, istaknuo nam je p. Matić te naveo koji se daljnji radovi poduzimaju. Jedan od koraka koji je bilo hitno potrebno provesti jest i skeniranje bazilike, kako bi se kasnije mogla rekonstruirati na jednak način, pogotovo freske s anđelima na svodovima, a neslužbena cijena obnove je 80 milijuna kuna.

“Prioritet u obnovi je hitna sanacija koja uključuje rušenje ostatka svoda i osiguranje i učvršćivanje nosivih zidova kao i sanacija luka pjevališta te učvršćenje tornjeva. Surađujemo dobro s nadležnim službama ponajprije s Ministarstvom kulture te Gradskim zavodom za zaštitu spomenika kulture budući da je i Bazilika zaštićeni spomenik kulture. Za sada nam pristižu darovi vjernika a očekujemo da će veći dio financirati Ministarstvo kulture te grad Zagreb.”, pojasnio je p. Matić za Narod.hr.

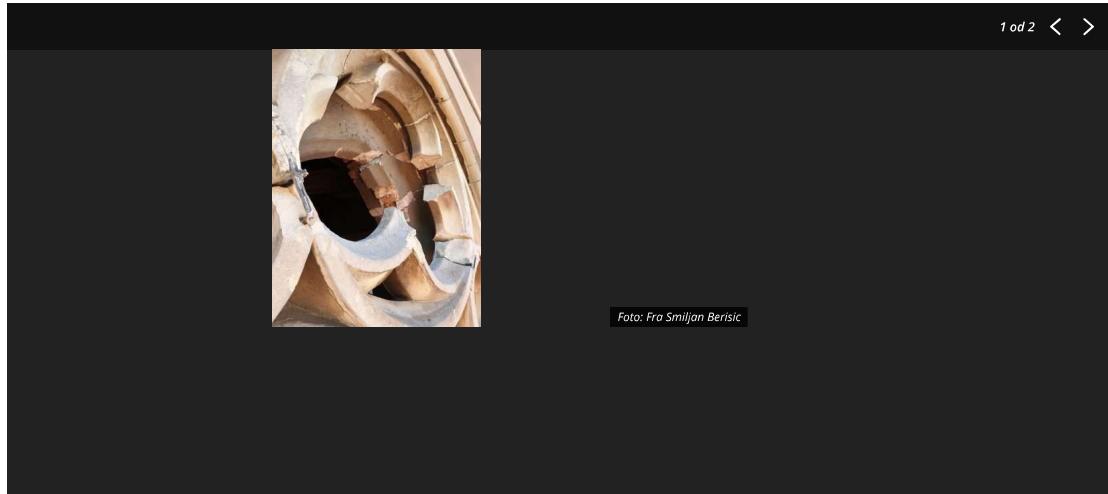
Velika šteta od potresa zabilježena je na samostanu, crkvi i tornju – jednom duhovnom i materijalnom kompleksu koji nazivamo „Kaptol 9” ili „Crkva Sv. Franje”. Sa stropu crkve otpali su veliki komadi žbuke te su vidno napukla brojna tanka rebra koja pridržavaju svodore. Oštećenja je pretrpio i svod iznad kora- Veliki komad reljefa rana sv. Franje iznad glavnoga ulaza u crkvu odlomio se i raspao u unutrašnjosti. Teške posljedice potresa uočljive su i u samostanskim prostorijama.

„Sve što je dosada učinjeno, a učinjeno je dosta toga, od zaštite tornja i crkve te portala postavljanjem metalnih skela, izrada nacrta i planova, čišćenje – financirano je isključivo našim sredstvima i sredstvima dobročinitelja i naše braće franjevaca, kako iz naše, tako i iz drugih Provincija i drugih redovnika, otvorili smo račun za prikupljanje sredstava potrebnih za obnovu i zahvalni smo na svakom i najmanjem daru. Pozivam sve ljudе dobre volje da se u skladu sa svojim mogućnostima uključe u ovaj projekt, koji nije samo od značaja za našu Provinciju ili Red, već i za sam grad, pa i šire. Najstariji dijelovi našega samostana i crkve su iz 13. stoljeća, mnogo je umjetnina i vrlo je vrijedna biblioteka našega samostana, sve je to potrebno urediti i predstaviti svijetu – jer smo mi franjevci između ostalog i čuvari ne samo duhovnoga, nego i kulturnoga blaga naše domovine, ali i Europe i svijeta.“, zaključio je za Narod.hr fra Berišić.

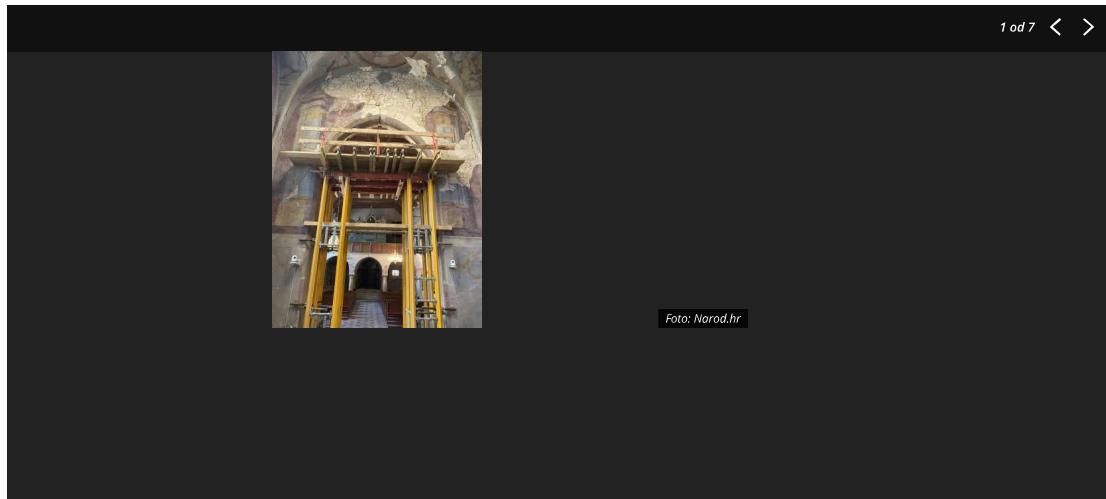
1 od 7 < >

"Glavni oltar Majke Božje Remetske prijeti urušavanjem pri eventualnom sljedećem jačem potresu, slavoluk crkve koji spaja prezbiterij i donju lađu je napukao, te time doveo u pitanje stabilnost svoda crkve, pokrajinski oltar bl. kardinala Alojzija Stepinca i sv. Antuna Padovanskog također su teško oštećeni, prezbiterij koji je u potresu 1880. godine ostao netaknut sada ima napuknute zidove na mnogim mjestima, te teško oštećene freske poznatog pavlinskog slikara Ivana Rangera, pročelje crkve koje je u vrijeme potresa bilo u obnovi također je teško stradal, oštećeni su vitraj, sakristija te hodnik pored crkve.", kazao je o. Čirko te dodaо:

"Oštećenja se vide i na vanjskim zidovima crkve, osobito na južnoj strani crkve koja je prije nekoliko godina obnovljena, a sada su opet zidovi popucali. Od samostana koji se nastavlja na svetište, teško je oštećen stari dio koji je neupotrebljiv za stanovanje i druge aktivnosti. Ovo je samo dio oštećenja koje se može vidjeti golim okom. No da bi se pristupilo sanaciji štete i dugogodišnjoj obnovi, potrebno je napraviti idejni projekt obnove, a prije toga arhitektonski snimak koji svojom specijalnom tehnikom snimanja treba pokazati najsitnije detalje oštećenja. Velika nepoznanica je i toranj crkve koji izgleda stabilan, no nakon snimke dobit će se konkretnije informacije."

"Do sada je učinjeno da je crkva osigurana i sposobljena za liturgijsku slavlju. Postavljeni su potporni stupovi na slavoluk crkve, zaštitna skela u prezbiteriju, a glavni oltar Majke Božje Remetske bit će osiguran, te postavljena specijalna skela koja može podnijeti veće terete, jer će sljedeće 2021. godine skidati se gornji dio oltara, te ići na obnovu. Spomenut je idejni projekt na kojem zajedno rade arhitekti, staticari te Gradski zavod za zaštitu spomenika kulture i prirode. U vezi finansiranja i pomoći će se još Kolačići i politika privatnosti

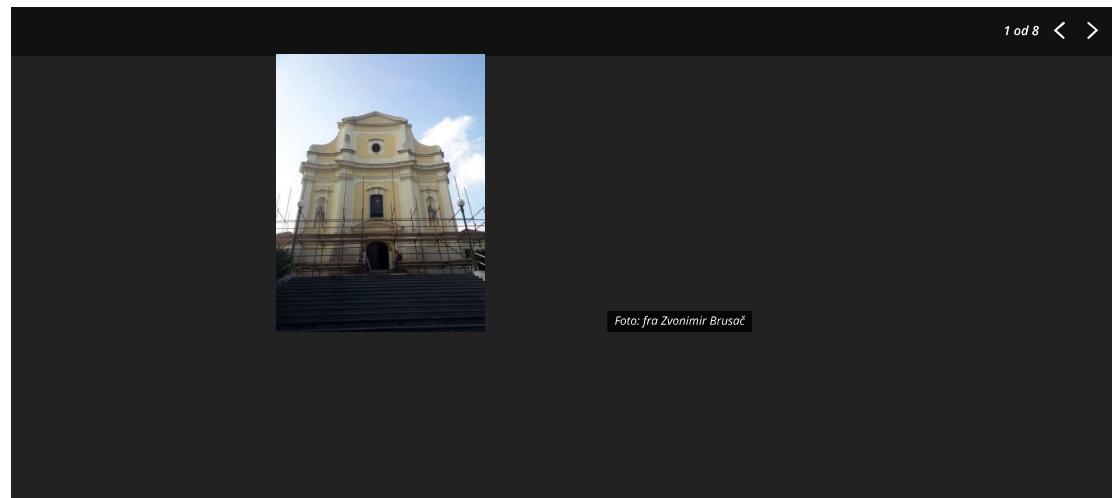
"Ksaverska župna i samostanska crkva ozbiljno je oštećena u potresu. Samostan nije oštećen, u potresu je nasreću djelovao kao prsten te svetište i kupolu crkve zaštitio od znatnijih oštećenja. Pregledi i mišljenja ovlaštenih stručnjaka nakon potresa potvrđili su da su dijelovi zidane konstrukcije crkve ozbiljno oštećeni. Barokno pročelje i kor, koji čine zasebnu građevinsku cjelinu, imaju „tendenciju odvajanja od korpusa crkve“, što osobito pokazuju velike pukotine na koru, u spoju pročelja i bočnih zidova. U kritičnom je stanju posebno najviši dio glavnoga pročelja, zatab crkve, nagnut oko pet centimetara, na kojem se vide opasne pukotine na mjestima spoja. U unutrašnjosti crkve vidljive su pukotine na bočnim zidovima te osobito na nadvojima svih četiri prozora, na oba kupolasta svoda lađe i na svodu iznad kora. Oštećenja svodova još su vidljivija s gornje, tavanske strane. Na vrhu zapadnoga bočnog zida nakon drugoga potresnog udara otpao je dio krovnog vijenca u dužini od oko dva metra. Barokni oltari i novi vitraji na prozorima nisu oštećeni. Crkva se zbog tih oštećenja ne može koristiti za bogoslužje i okupljanja vjernika jer postoji opasnost od odvajanja dijelova žbuke ili opeke."

"Prema službenome mišljenju ovlaštenih arhitekata (Prostori i sekvence d. o. o., Zagreb) treba izraditi projekt sanacije „koja uz statičke elemente obuhvaća i elemente arhitektonskog oblikovanja“ te bez odlaganja „izvesti konsolidaciju oštećenja kako se pukotine ne bi još više širile“ i kako bi se spriječilo urušavanje. Sanacijom bi crkva trebala dugoročno biti bolje zaštićena od eventualnih novih i jačih potresa. Stručno mišljenje i službeni odgovor Gradskega zavoda za zaštitu spomenika kulture i prirode, poslan početkom srpnja, slaže se u bitnome s prethodnim mišljenjem ovlaštenih arhitekata o nastalim oštećenjima i o planovima za konsolidaciju i sanaciju. U pripremim radovima u lipnju i srpnju, prema smjernicama Gradskega zavoda za zaštitu spomenika kulture i prirode, velikim su OSB pločama obloženi barokni oltari i nepomični inventar crkve kako bi ih se zaštitilo u slučaju novih potresa i u nastavku radova. **Iznesene su klupe, demontirane su i u poseban prostor smještene velike orgulje koje su bile na glavnom pročelju, uklonjeni su ispojedaonica, unutrašnja ulazna vrata pod korom i veliki luster** te je tako crkvena lađa pripremljena za postavljanje skela. Potkraj kolovoza počelo je postavljanje skela po cijeloj unutrašnjosti crkvene lađe, koje će služiti za imobilizaciju i podupiranje oštećenih dijelova građevine, ali i za kasnije radove na sanaciji. Završava se podupiranje kupolastih svodova u lađama crkve. Početkom listopada započelo je postavljanje skela uz glavno pročelje, sve dio vrha zataba."

"Gradski zavod za zaštitu spomenika u svom stručnom mišljenju predlaže „konstruktivnu sanaciju uz dodatno ojačanje u mjeri koliko je to moguće“ i planira sanaciju pukotina injektiranjem i sidrenjem, ojačanje pojasnica i svodova staklenim mrežama i sličnim ojačanjima, bandažiranje (povezivanje, utezanje) spoja južnoga s bočnim pročeljima te saniranje zabata crkve injektiranjem i ojačanjem zidane strukture, kao i dodatnu stabilizaciju prostornom rešetkom u potkovlju. U međuvremenu, dok se postavljaju skele i podupiru oštećeni dijelovi crkve, izrađuje se projekt cijelovite sanacije s detaljnom tehničkom dokumentacijom koja će obuhvatiti sve građevinske, obrtničke i restauratorske radove, uključujući troškovnik. Izvedba projekta sanacije počet će nakon suglasnosti i ovjere koju daje zagrebački Gradski zavod za zaštitu spomenika kulture i prirode. Nakon izrade troškovnika planirat će se prikupljanje sredstava za obnovu. Odmah nakon potresa župljani su počeli davati svoje doprinose, a veće doprinose dalo je već nekoliko donatora."
