## Bazilika Srca Isusova: visoka cijena neobarokne monumentalnosti

17. listopada 2024.

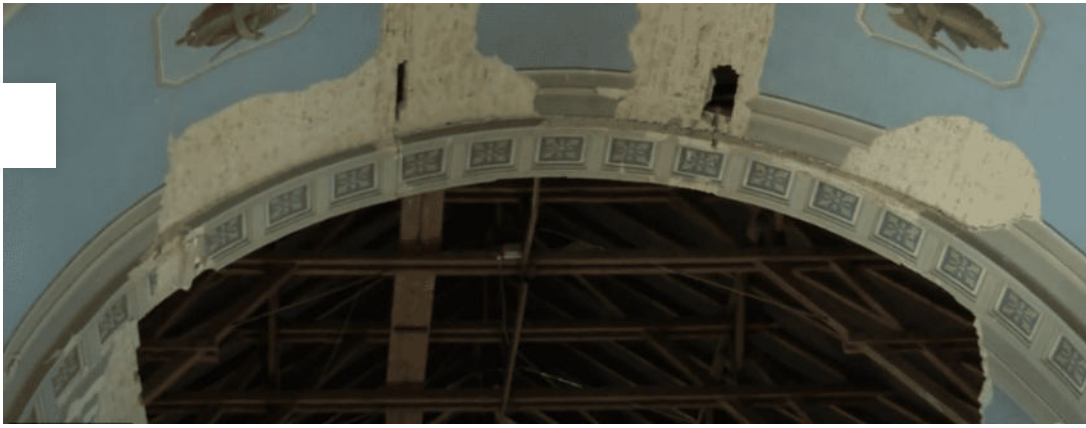
Bazilici u Palmotićevoju u potresu je srušena trećina svoda i teško oštećen kor; foto: laudato.hr

U bazilici Presvetog Srca Isusova u Palmotićevoju 33 u potresu je srušena trećina bačvastog svoda, otkrivši drvenu konstrukciju krovišta. Nadzorna kamera zabilježila je zastrašujući trenutak kad su se zanjihali veliki lusteri, a zatim je sve prekrila prašina. Cigle, žbuka i dijelovi neobaroknih ukrasa zasuli su unutrašnjost crkve, a ogoljele drvene grede iznad njih, raširene poput grana, zlokobno su postavljale pitanje svećenicima koji su poslije potresa prvi ušli u baziliku: hoće li krov izdržati i stoje li još uvijek dva zvonika na uličnoj strani?

I zvonici su, dakako, oštećeni, a velika konstrukcijska šteta nastala je na svim zidovima i svodovima crkve, srušen je dio kora, puknuća su bila na brojnim freskama u bazilici, među kojima i na velikom prikazu *Posljednje večere* u apsidi iznad glavnog oltara. Dobra je vijest da je oltar prošao bez većih oštećenja, kao i grob bl. Ivana Merza, čiji su posmrtni ostaci poslije preneseni su u privremeni bogoslužni prostor – dvoranu pokraj bazilike. Sreću u nesreći imale su i orgulje koje su još prije potresa iz crkve odvezene na restauraciju.

„Nije li se i u bazilici u Palmotićevoju možda pretjeralo s rasponom tradicionalno građenog svoda od opeke i bi li svodovi možda izdržali nedavni potres, da je izgrađena prva varijanta Holjčeva projekta, prema kojoj je crkva trebala imati i poprečni brod – transept

– koji bi značio dodatni bočni potporanj, ostaje pitanje za statičke analize. U svakom slučaju, prilikom obnove svoda trebat će u ovoj građevini monumentalnih razmjera ijeniti najsloženije metode konstruktivne sanacije, primjerene ambijentu zaštićenoga „vrnoga dobra“, upozorila je dr. sc. Katarina Horvat-Levaj.

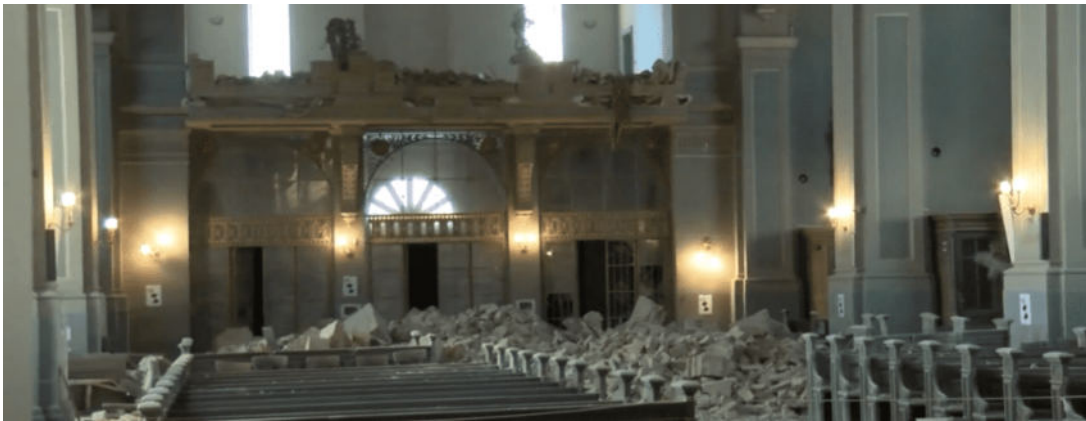
Bazilici u Palmotićevoju u potresu je srušena trećina svoda i teško oštećen kor; foto: laudato.hr

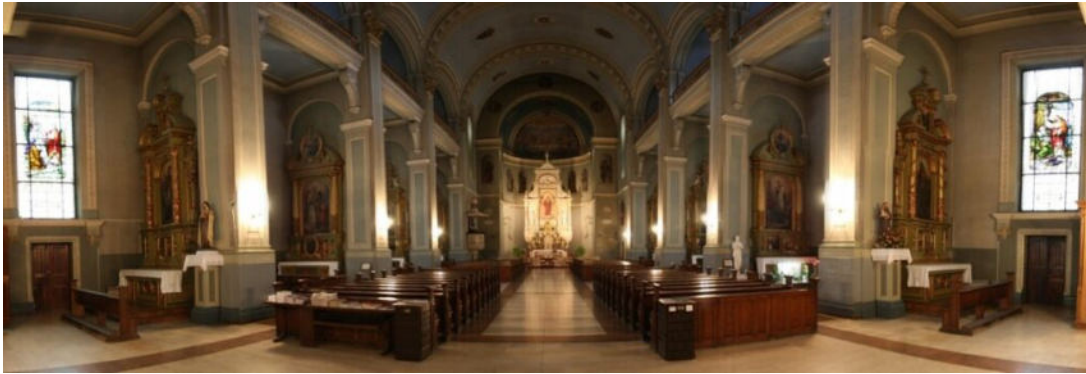
Unutrašnjost bazilike prije potresa; foto: zupa-presvetog-srca-isusova.hr

Unutrašnjost karakterizira središnji široki i visoki bačvasti svod sa četiri para kapela. Svaka kapela ima svoj oltar, ispovjedaonicu i veliki prozor. Iznad bočnih lađa su galerije. Polukružni neorenesansni kameni glavni oltar izrađen je prema projektu Hermana Bolléa, a drveni bočni oltari izrađeni su u radionici tirolskog majstora Ferdinanda Stuflessera.

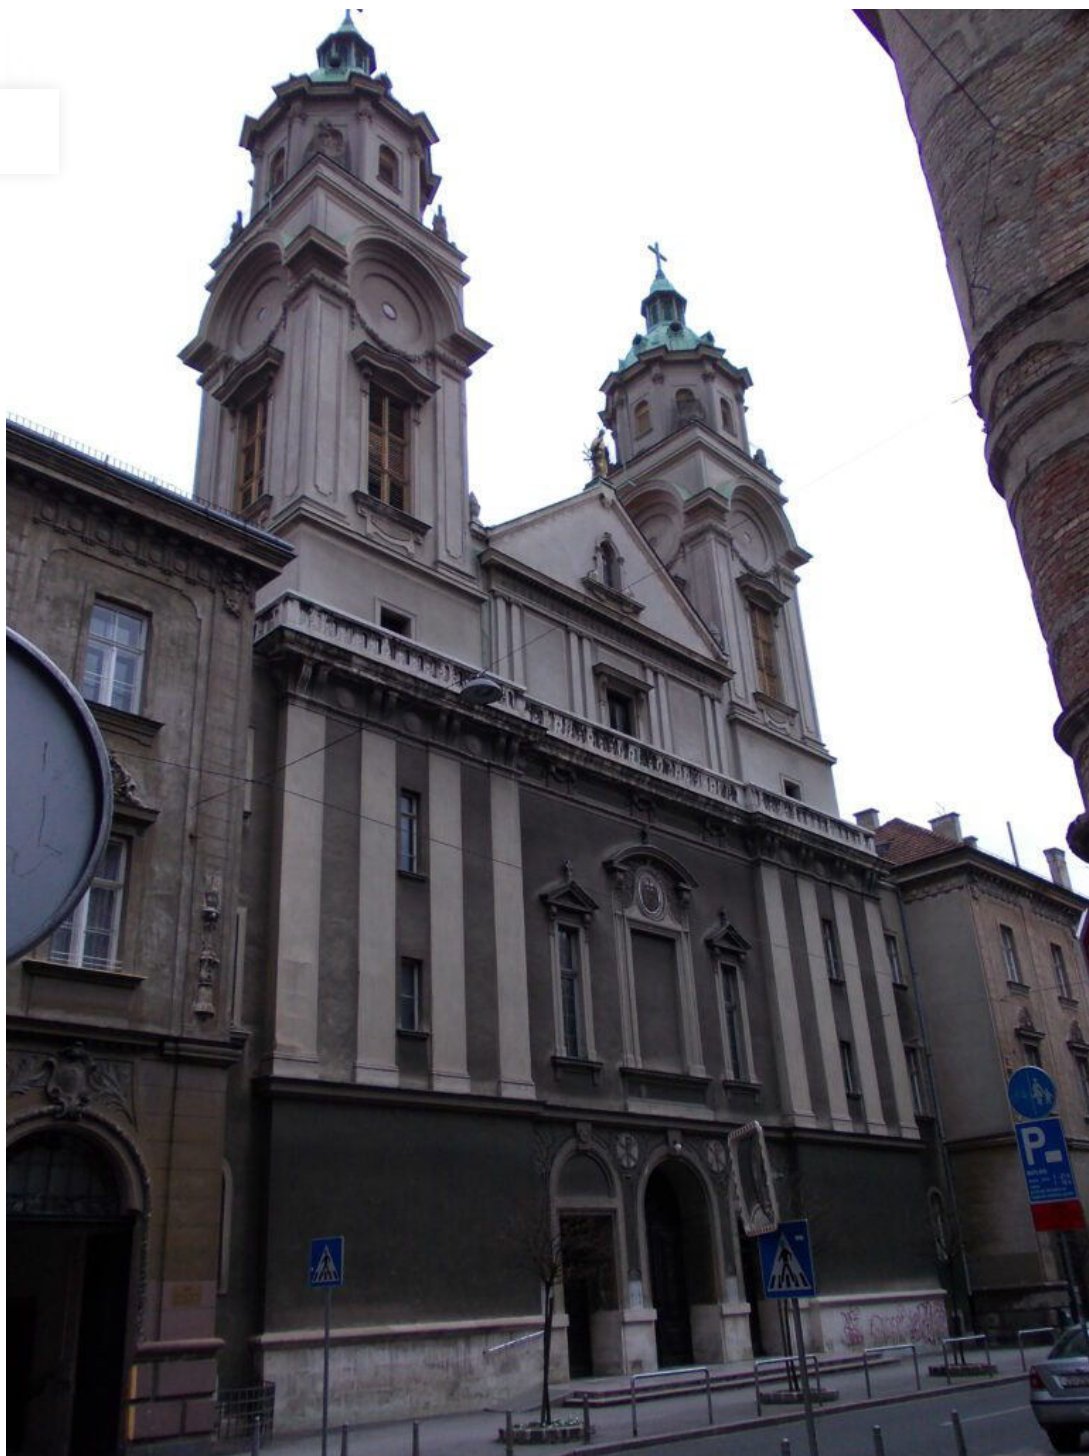
*Prepoznatljiva vizura crkve u Palmotićevoj prije potresa; foto: Wikipedija*

Isusovačka crkva u Palmotićevoj (tada Vrtlarskoj ulici) građena je novcem iz zaklade biskupa Jurja Haulika, namijenjene povratku isusovaca u Hrvatsku. Arhitekt te velike neobarokne građevine bio je Janko Holjac koji ju je projektirao po uzoru na srednjoeuropske ranobarokne jednobrodne isusovačke crkve s bočnim kapelama i galerijama između unutrašnjih svodnih kontrafora te s dva tornja na pročelju.

Crkva je smještena između dva simetrična bočna samostanska krila, a prepoznatljivu donjogradsku vizuru daje joj i bogato ukrašeno neobarokno pročelje s dva zvonika.

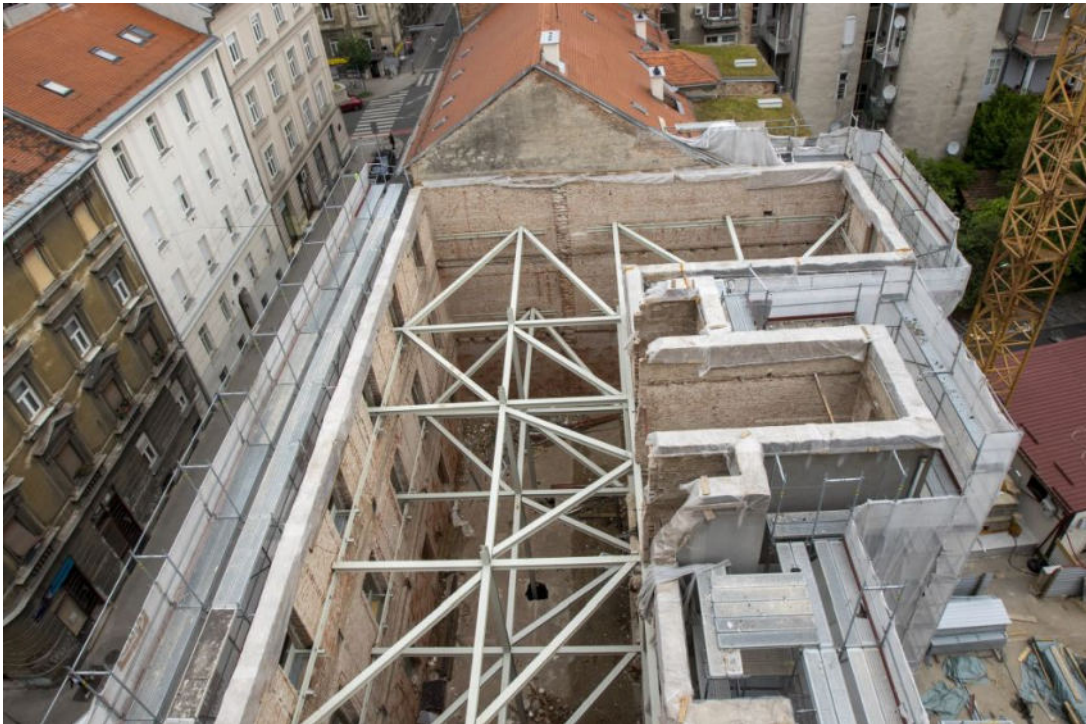
Obnova konstrukcije krova i tornjeva bazilike, lipanj 2023.; foto: zaklada-anamarija-carević.hr

Obnova crkve počela je ubrzo nakon potresa. U svibnju 2020. s tornjeva su skinute dvije kupole, svaka teška pet i pol tona i visoka gotovo deset metara. Prema riječima Damira Kočiša, rektora bazilike, konstrukcijska je obnova u završnoj fazi i vjerojatno će se već početkom 2026. u crkvi ponovno služiti mise i održavati koncerti po kojima je bazilika u Palmotićevoj, zbog odlične akustike, bila poznata.

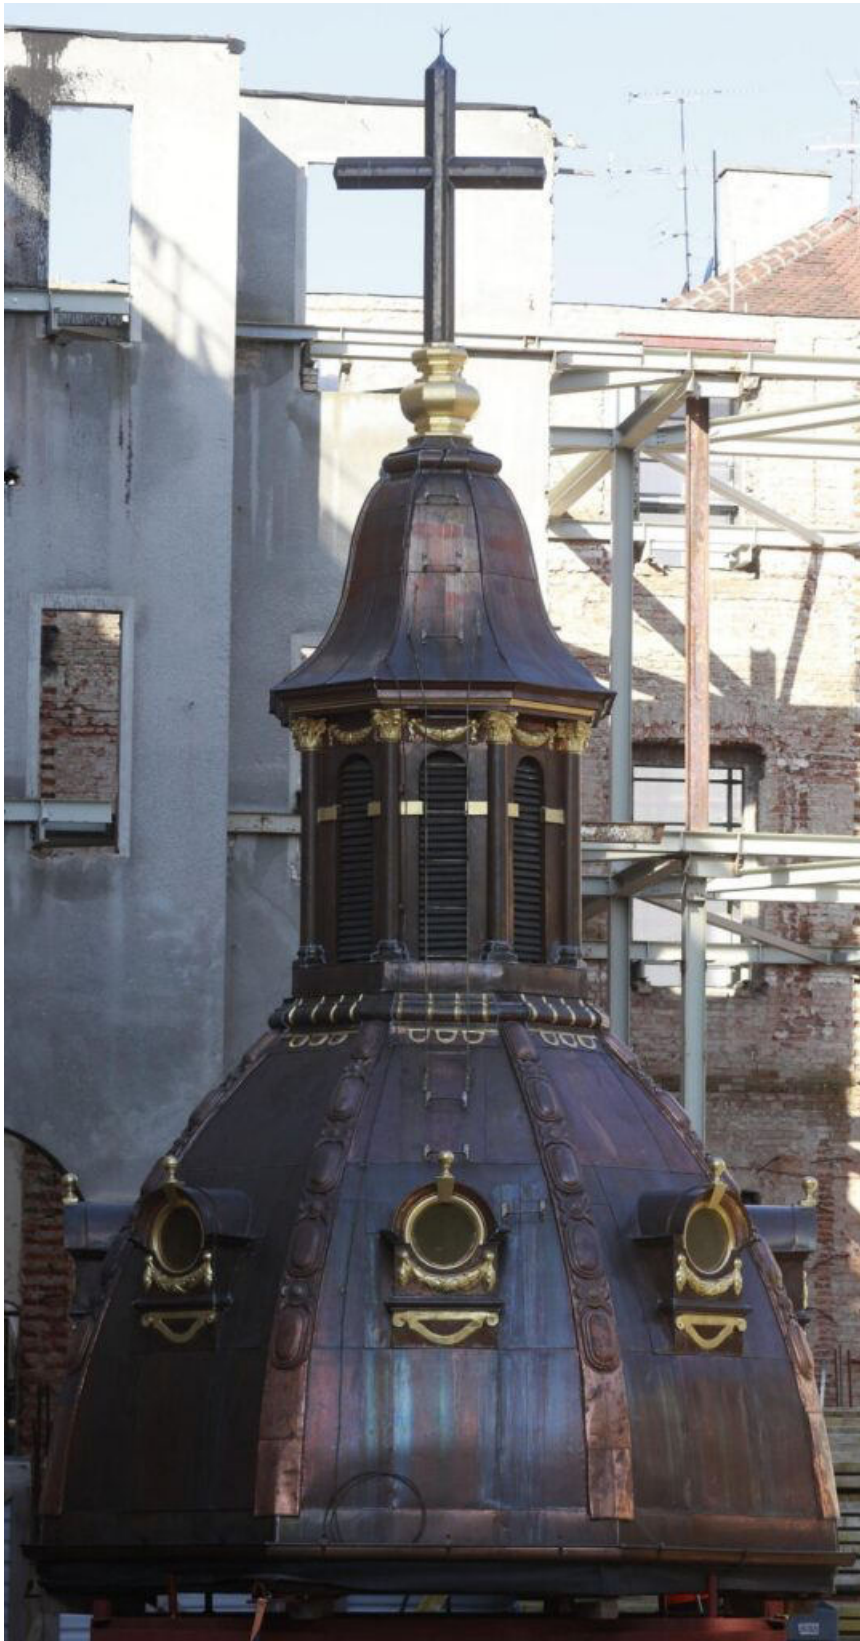
Obnovljena kupola neposredno prije vraćanja na toranj 21. rujna 2024.; snimila D. Kučinić

Prepoznatljive kupole zvonika obnavljale su se posebno, gotovo dvije i pol godine zbog, kako je istaknuo ak. kipar i viši konzervator-restaurator Radivoje Jovičić, dugotrajne potrage za odgovarajućim bakrom i iskucavanja 480 ornamenata kojima su kupole ukrašene. Za njihovu obnovu utrošeno je otprilike 500.000 eura i dvije su kupole 21. rujna ove godine svečano podignute na 40-metarske tornjeve bazilike.
